# Besiktningsprotokoll

## Anticimex Överlåtelsebesiktning Nivå 2

| Fastighetsbeteckning:<br>Askungen 6 | |

| Besiktningsdatum:<br>2026-06-09 | Protokollnummer:<br>69711420 |

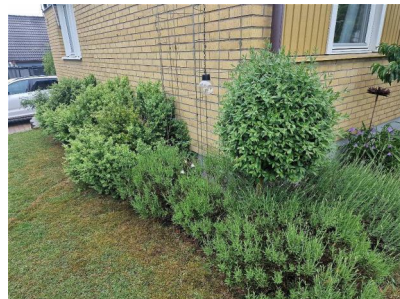
Växter finns i anslutning till byggnaden.

När det finns rabatter och växter nära byggnaden finns risk att fukt stannar kvar i väggarna. Detta kan i sin tur orsaka invändiga fuktskador. Växternas rötter kan också skada grundmuren och sätta dräneringsledningen ur funktion.

Området närmast huset rekommenderas att vara fritt från växtlighet.

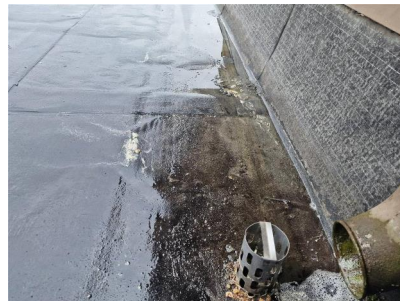
Inbyggt stuprör på garagetak.

Eftersom vatten från taket avleds med invändigt stuprör finns en ökad risk för fuktskador i omkringliggande konstruktioner. Vanliga orsaker till fuktskador är läckage i skarvar på stuprör eller igensatta takbrunnar.

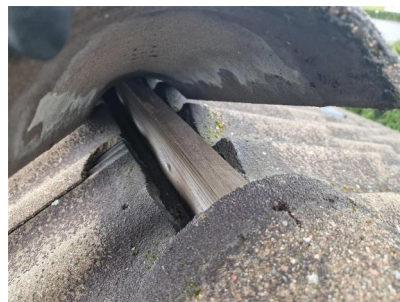
Yttertaket är äldre, från byggnation.

Nocktätning finns inte.

Enstaka takpannor är ur läge i takvinklar.

Takpannor, plåtdetaljer och underlagspapp har enligt vår bedömning en begränsad livslängd. Eftersom husets taktäckning är äldre har det ett minskat motstånd mot vatteninträngning. Detta i sin tur kan leda till fuktskador på träläkt och vidare ner i underliggande konstruktioner.

Montage av nocktätning rekommenderas.

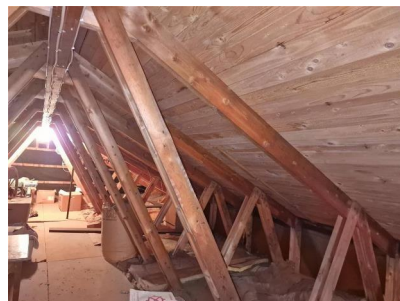
Vid kontroll av vinden uppmättes fuktvärden under kritisk fuktnivå för mikrobiell tillväxt och en normal lukt upplevdes.

Fuktkvoten i underlagstak/takbjälkar uppmättes till 8 %.

Äldre fuktfläck vid avluftarrör, rekommenderas att hållas under uppsikt.

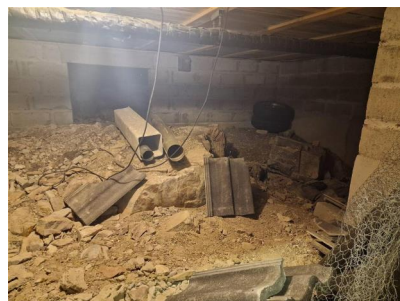
Vid kontroll av konstruktionen i krypgrund uppmättes fuktvärden under kritisk fuktnivå för mikrobiell tillväxt och normal lukt upplevdes.

Golvbjälklaget ovan den uteluftsventilerade krypgrunden riskerar att drabbas av fuktskador på grund av naturlig fuktpåverkan. Detta kan i sin tur leda till mikrobiella skador (angrepp av mikroorganismer) som kan leda till att mikrobiell lukt sprids till boendemiljön. Fuktkvoten uppmättes till 12-13 %.

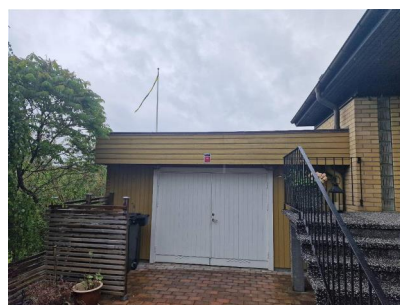
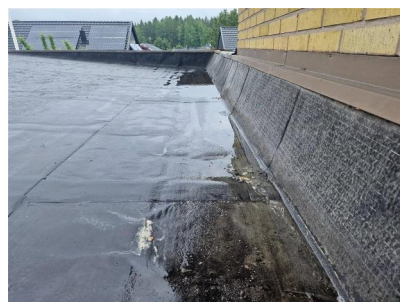
Vatten blir stående i lågdel på garagetak.

Med vatten stående på taket ökar risken för genomläckage med eventuella fuktskador som möjlig följd
