# Överlåtelsebesiktning

## Utlåtande över ÖVERLÅTELSEBESIKTNING

Lessebo Udden 7  
Strandgatan 14, 365 42 Hovmantorp

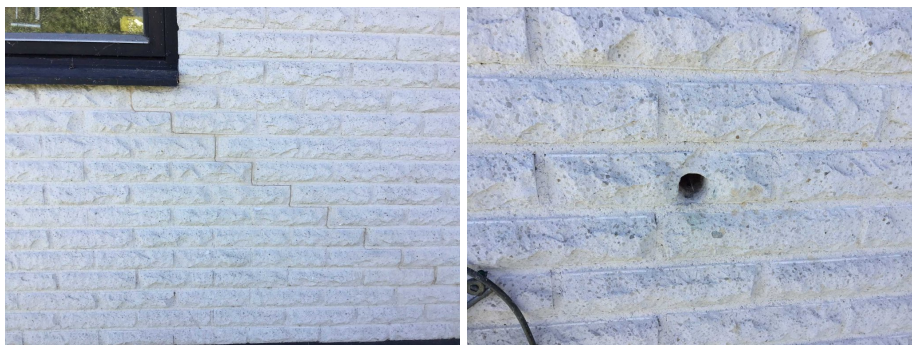
Sprickor och släpp förekommer i tegel. Detta är vanligt förekommande vid liknande fasader och bedöms sakna teknisk betydelse.

Lokala håligheter i fasaden bör tätas.

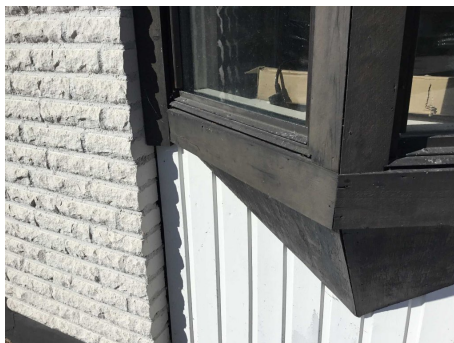
**Burspråk Ö:**

Otäta anslutningar förekommer mellan fasad, fönster och tegel. Översyn och tätningar rekommenderas.

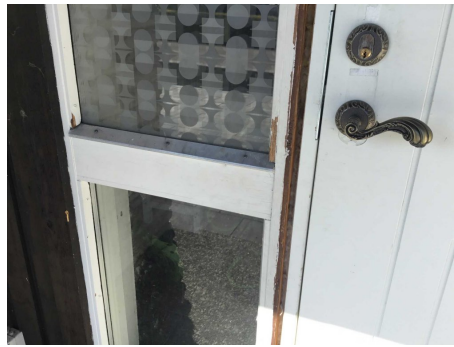
**Fönster/dörrar:**

Montage av entrédörr är bristande, tätningar saknas runt dörren. Dörr och sidoljus sitter löst. Åtgärdsbehov föreligger.

Fönster åt SO har målningsbehov.

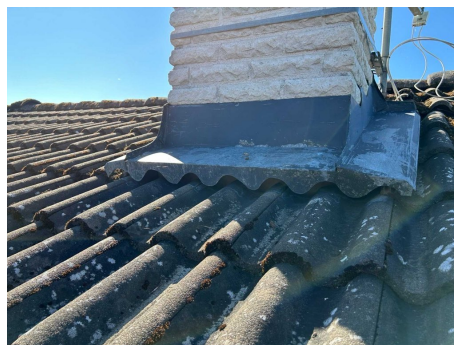
**Yttertak:**

Yttertaket är äldre.

Otättheter och dålig täckning noterades vid plåttäckningar och längs mednocken. Trasiga takpannor förekommer.

Skorstenen har frostsador, kommande renoveringsbehov.

Yttertaket har uppnått förväntad teknisk livslängd. Mot bakgrund av stigande ålder och noterade brister ålder ökar risken för inläckage och fuktrelaterade skador.

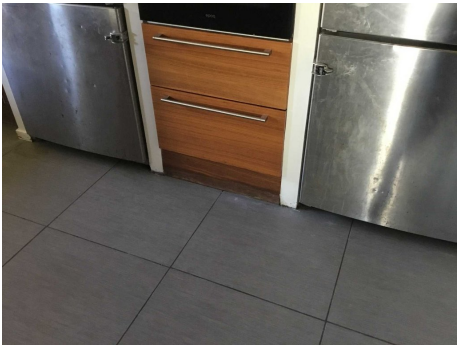
| Kök: | <p>Diskmaskinens avloppslang är inte fast förankrad i skåp.</p> <p>Fuktskydd saknas på golv under diskmaskin och kyl/frys.</p> <p>Uttorkade fuktspår förekommer på inredning intill kyl/frys. Inga avvikande fuktindikeringar noterades vid besiktningen.</p> |

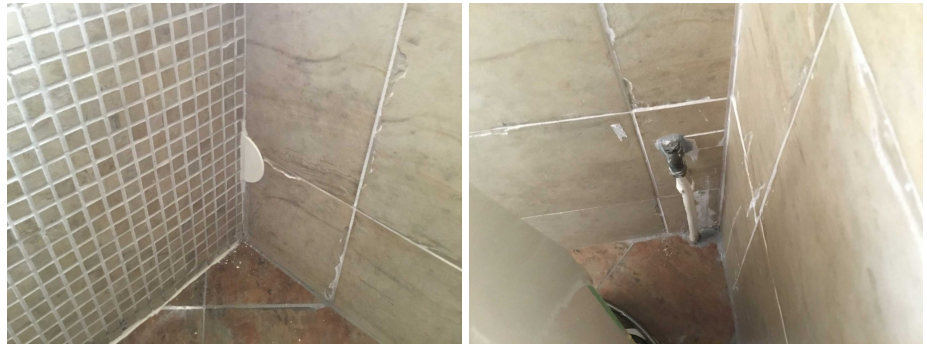
| Badrum: | <p>Uppgift saknas gällande utrymmets ålder. Renovering av utrymmet avviker från gällande branschregler på flera punkter.</p> <p>Golvets tätskikt bryts av rör genomföringar.<br/>Avlopp och golv under badkar går inte att inspektera.<br/>Bristfälliga elinstallationer förekommer intill badkar.<br/>Golv utanför duschen lutar inte mot golvbrunnen.</p> <p>Sprickor förekommer i mosaik vid duschplats, orsak och omfattning går inte att kontrollera vid en okulär besiktning.</p> <p><b>Risikanalys</b></p> <p>Ovanstående punkter medför en ökad risk för följdskador. Kontakt med fackman rekommenderas för bedömning av lämpliga åtgärder.</p> |

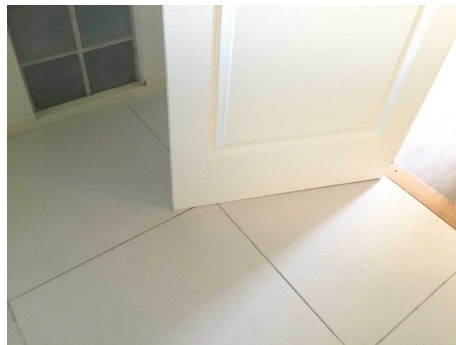
Sovrum 2:

Dörrbladet klämmer mot klinkergolvet, justeringsbehov.

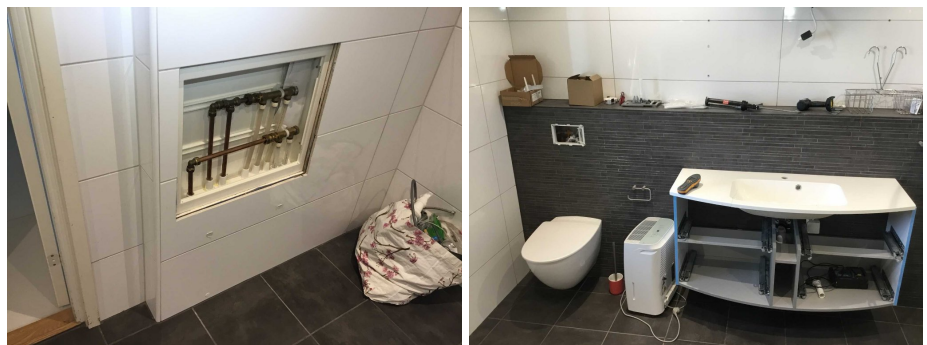
Wc/dusch:

Tätskikt bakom kakel/klinkers kan ej besiktigas.

Utrymmet är inte helt färdigställt vid besiktningen. Tvättstället är trasigt, blandare och avlopp är inte monterade.

Läckageindikering från inbyggda installationer (t.ex. vägghängd wc och rörfördelning) är tveksamt utförd. Kontakt med fackman rekommenderas för säkerställande och åtgärd.

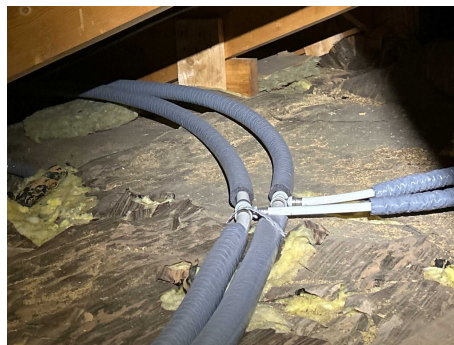
### **Vind:**

Landgångar att krypa på saknas delvis. Delar åt norr och söder har kontrollerats med skymd sikt.

Uttorkade fuktfläckar förekommer vidnock, takfot och genomföringar i yttertak. Detta är vanligt förekommande vid liknande takkonstruktioner och tyder på att otätheter förekommer i den yttre panntäckningen. Lokala otätheter förekommer i underlagstakets skivor vilket bör ses över.

Inga avvikande fuktindikeringar noterades vid besiktningen.

Dåligt isolerade värmeledningar noterades på vind, bör säkerställas av fackman.
