# Besiktningsprotokoll

## Anticimex Överlåtelsebesiktning Nivå 2

| Fastighetsbeteckning:<br>Askungen 6 | |

| Besiktningsdatum:<br>2026-06-09 | Protokollnummer:<br>69711420 |

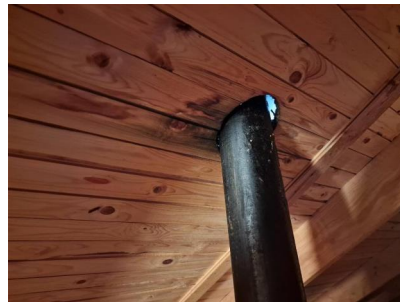
### Utvändigt / Krypgrund

Vid kontroll av konstruktionen i krypgrund uppmättes fuktvärden under kritisk fuktnivå för mikrobiell tillväxt och normal lukt upplevdes.

Golvbjälklaget ovan den uteluftsventilerade krypgrunden riskerar att drabbas av fuktskador på grund av naturlig fuktpåverkan. Detta kan i sin tur leda till mikrobiella skador (angrepp av mikroorganismer) som kan leda till att mikrobiell lukt sprids till boendemiljön. Fuktkvoten uppmättes till 12-13 %.
